CONDIÇÃO ESTRUTURAL DA MACRODRENAGEM E A PROBLEMÁTICA DOS RESÍDUOS
SÓLIDOS NO CANAL DO PEPINO, PELOTAS/RS

*Structural condition of the macrodraining and the problem of solid waste in the “canal do pepino”,
Pelotas/RS*

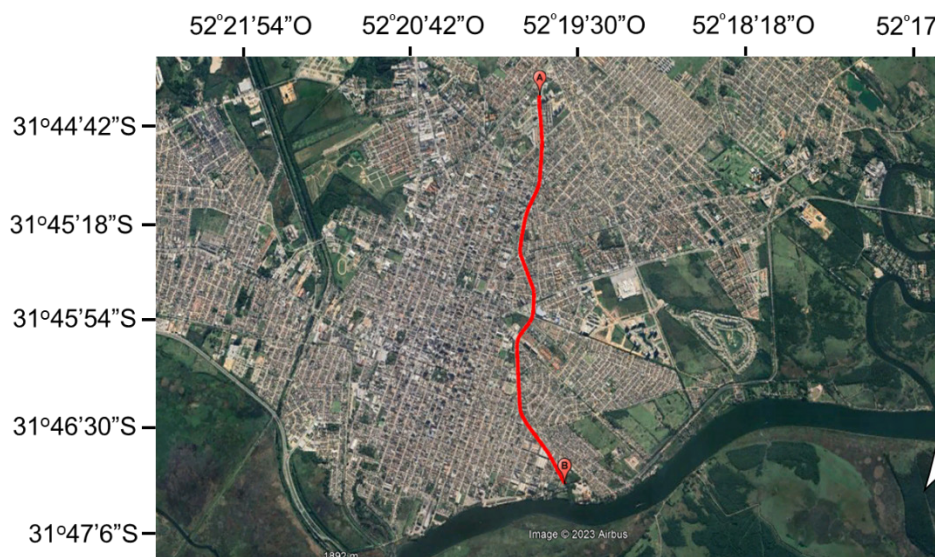
Conforme exposto no Plano Diretor Municipal de Pelotas (PELOTAS, 2008), o Canal do Pepino caracteriza-se como um importante eixo estruturador urbano, configurando a formação da malha viária e, assim, dividindo o centro histórico e o sítio charqueador de Pelotas (Figura 2). No aspecto ambiental, destaca-se como elemento captador e condutor das águas de drenagem urbana.

Figura 2. Imagem de satélite do Canal do Pepino dividindo (linha vermelha) o centro histórico (à esquerda) e o sítio charqueador (à direita) da cidade de Pelotas. Pontos A e B representam, respectivamente, o ponto de início e término das observações no canal para este trabalho. Imagem obtida em 29/04/2023.

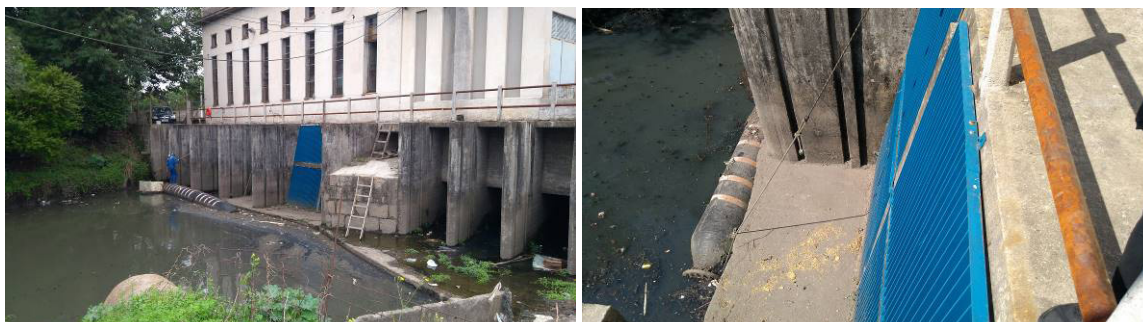
Figura 3. Fotografias das grades de contenção de resíduos sólidos da Casa de Bombas do Anglo.

Para a obtenção do material a ser caracterizado, acompanhou-se a limpeza do canal através dos resíduos retidos pelas grades de contenção da Casa de Bombas do Anglo, e os resíduos recolhidos foram dispostos em uma lona para a classificação de acordo com a NBR 10.004 (ABNT, 2004) e a resolução CONAMA nº 307/2004 e 431/2011, a partir da qual foi possível fazer o enquadramento dos resíduos sólidos encontrados. Para a obtenção do peso do material retido foi utilizada uma balança portátil com gancho e, para o volume, foi utilizada uma caixa tipo K com o volume de 19,10 litros, viabilizando a quantificação dos resíduos *in situ*. No período de 17/09/2018 a 01/10/2018 foi obtido o volume diário de resíduos retirados das grades da casa de bombas.

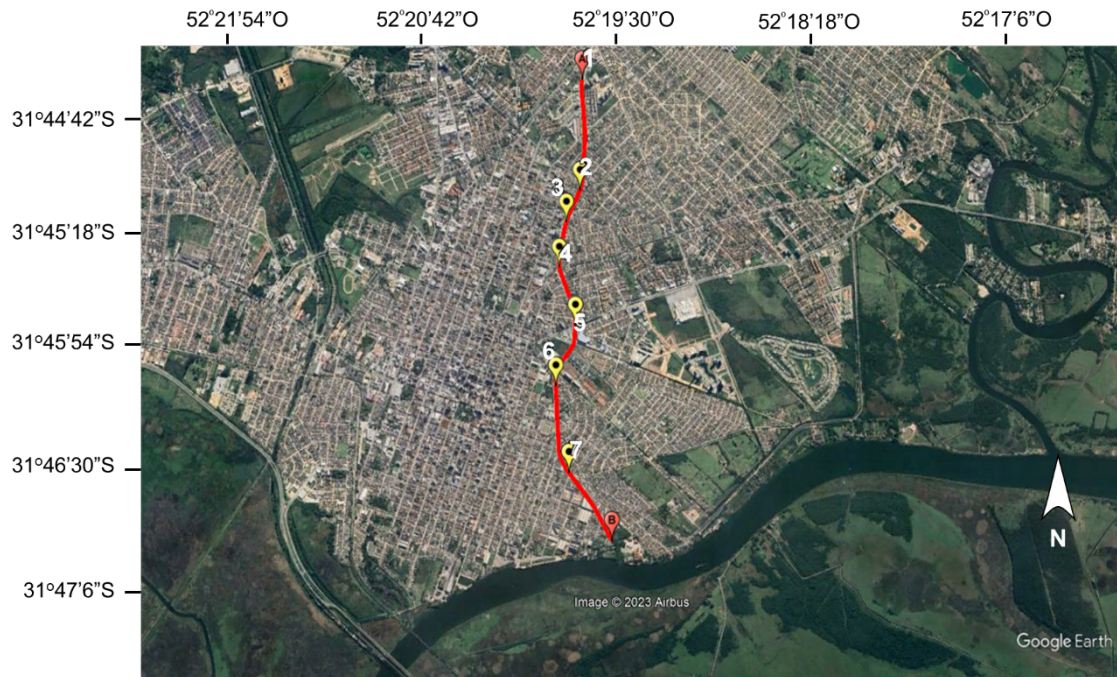
dividido em sete trechos distintos, os quais serão discutidos a seguir (Figura 4).

Figura 4. Imagem de satélite indicando o trajeto percorrido ao longo do Canal do Pepino (linha vermelha) durante o levantamento de campo, com os números indicando o início de cada um dos sete trechos avaliados. Os pontos A e B representam, respectivamente, o ponto de início e término das observações no canal para este trabalho. Imagem obtida em 29/04/2023.

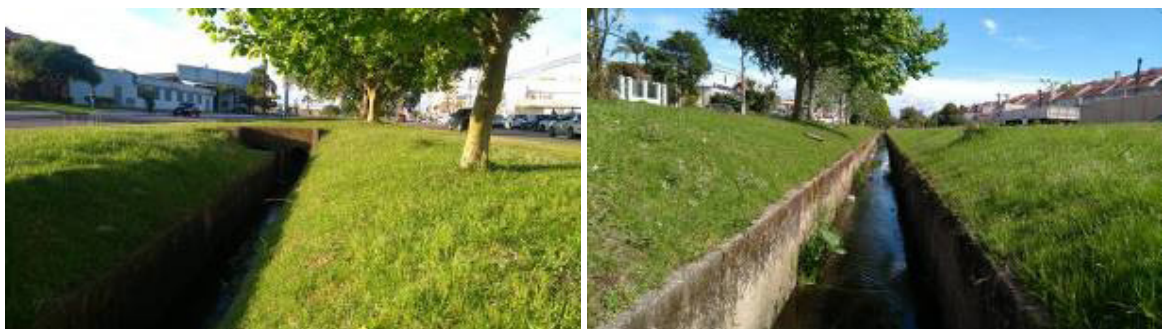
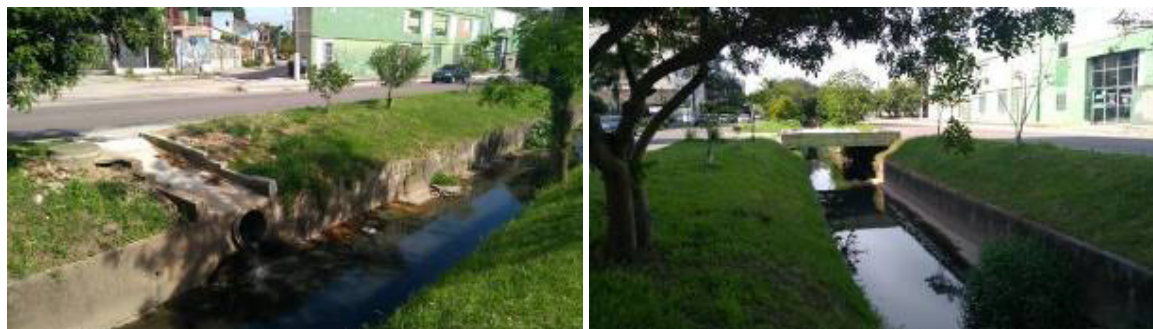
O **trecho I** do trajeto tem início na Av. Presidente Juscelino Kubitschek de Oliveira, após o cruzamento com a Av. República do Líbano, quando o canal passa a atuar descoberto até desaguar no Canal São Gonçalo. Inicialmente bastante estreito, o canal de seção transversal retangular variando entre aproximadamente 1 e 2 metros, possui revestimento em concreto e margens em torno de 4 a 5 metros com cobertura de grama e algumas árvores (Figura 5). De modo geral, é um trecho bem conservado em relação às margens e ao canal.

Figura 5. Fotografias com vistas parciais do trecho I (fotografias superiores) e II (fotografias inferiores) do Canal do Pepino.

A quantidade de resíduos verificada tanto nas margens quanto no canal foi pequena, mesmo com a ausência de lixeiras ao longo das margens, o que indica que não é um hábito da população local descartar seus resíduos próximos ao canal. Há um ponto próximo do início do trajeto onde a margem e o concreto mostrou-se comprometida (colapsada), necessitando de reparo.

No **trecho II** ocorre um sutil alargamento do canal, não ultrapassando 3 metros de largura (Figura 5). Observou-se a necessidade de manutenção das paredes de concreto do canal que cederam em alguns pontos, bem como a revegetação com grama nas margens em alguns locais para evitar a erosão do solo.

Verificou-se que a partir deste trecho ocorre intervenção nas margens com a inserção de dispositivos de drenagem, construídos em concreto armado, as chamadas descidas d'água. Esse dispositivo atua fazendo o transporte das águas que se acumulam em talvegues interceptados pela terraplanagem e que vertem sobre os taludes, dessa forma reduzindo a velocidade do escoamento, dissipando a energia da água e consequentemente evitando ou reduzindo o processo erosivo e seus danos. Nesta estrutura ocorre o acúmulo de vegetação oriunda das árvores do entorno, que tende a ser carregada para o interior do canal em dias de chuva. Em termos de resíduos sólidos, assim como no trecho anterior, embora existente, a quantidade verificada foi pequena.

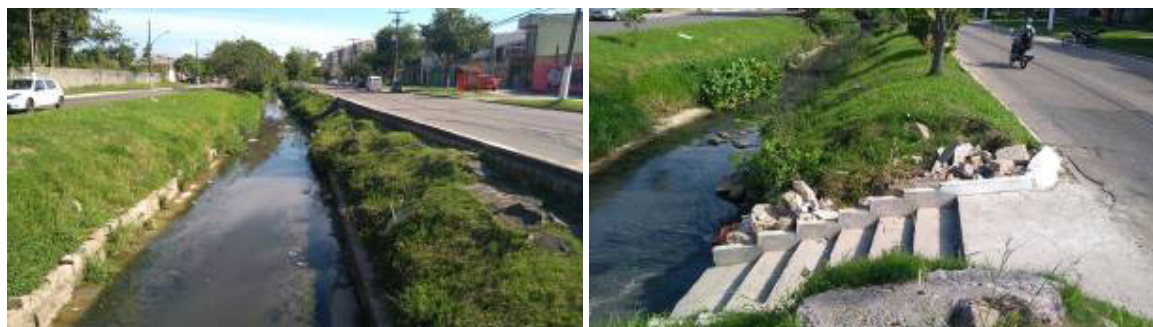
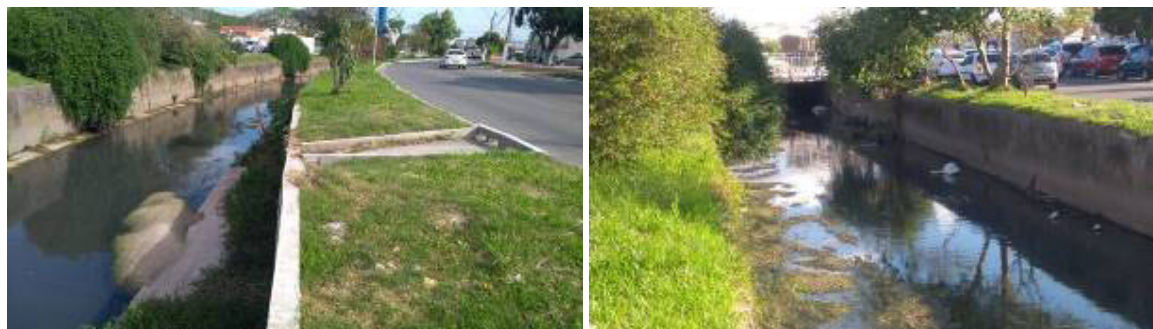
A partir do **trecho III** ocorrem mudanças mais notórias nas características construtivas do canal, o qual passa a ser mais largo e suas paredes são construídas com blocos de pedra em alguns trechos ou, não há revestimento, onde a vegetação das margens em estágio mais avançado de desenvolvimento adentra o canal (Figura 6). Assim como no trecho anterior, foi verificada a presença de um dispositivo de drenagem do tipo descida d'água, no entanto, com degraus, tornando-se mais eficiente na redução da velocidade do escoamento. Quanto aos resíduos sólidos, foram verificados descartes inadequados nas margens do canal, como por exemplo, sacos plásticos e embalagens de salgadinhos e doces.

Figura 6. Fotografias de vistas parciais do trecho III (fotografias superiores) e IV (fotografias inferiores) do Canal do Pepino.

Este é um trecho crítico em termos de conservação, havendo necessidade de manutenção da vegetação nas margens que adentra o canal e intervenção no solo das margens que está cedendo. Visualmente é um trecho que chama a atenção negativamente, principalmente quando comparado aos trechos anteriores.

No **trecho IV** o canal é revestido em concreto e apresenta-se em bom estado de conservação, assim como suas margens possuem grama e algumas árvores e arbustos (Figura 6). Verificou-se pouco sedimento e lodo no interior do canal, no entanto, a vegetação arbórea e arbustiva das margens contribui com aporte de resíduos orgânicos no interior do canal, havendo a necessidade de algumas podas para reduzir este aporte. A partir deste trecho os resíduos foram verificados com maior frequência no interior do canal, especialmente resíduos domiciliares, como por exemplo, sacolas plásticas com resíduos, possivelmente dispostas por moradores, e até mesmo um vaso sanitário foi observado. Além disso, em um ponto das margens constatou-se a disposição inadequada de resíduos da construção civil.

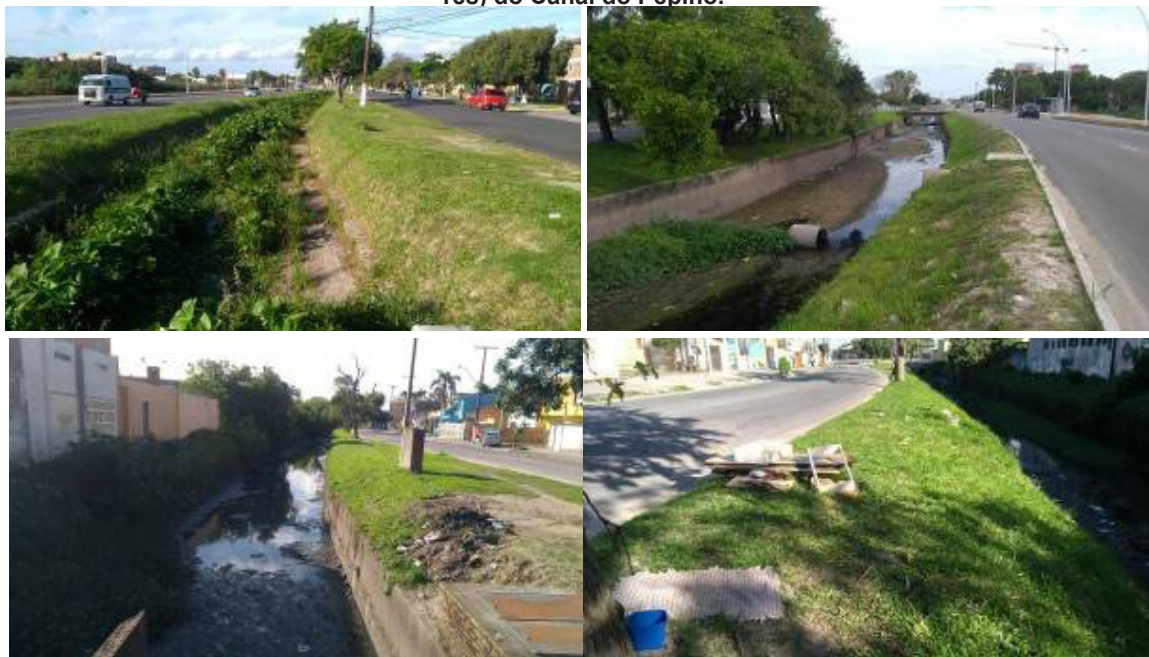
No **trecho V**, com características construtivas semelhantes ao trecho anterior, observou-se boas condições das paredes do canal, assim como das margens com gramíneas e árvores (Figura 7). No início deste trecho observou-se vegetação em estágio avançado de desenvolvimento em seu interior, o que impossibilitou a verificação da presença de resíduos sólidos neste ponto. Cabe salientar que alguns dias após a realização desta saída de campo, no mês de novembro/2018, houve a retirada de parte da vegetação no interior do canal.

Figura 7. Fotografias de vistas parciais do trecho V (fotografias superiores) e VI (fotografias inferiores) do Canal do Pepino.

Nas partes em que a vegetação no interior do canal não dificultava sua visualização, observou-se a presença de resíduos sólidos, bem como bancos de sedimentos (material mais arenoso). Além de resíduos domiciliares, havia também resíduos da construção civil, como uma tubulação de concreto, possivelmente das obras de requalificação realizadas na via que tangencia o canal, a presença de um pneu, dentre outros tipos de resíduos.

No **trecho VI** as características construtivas do canal não diferem do trecho anterior, assim como a conservação de suas margens com gramas e árvores, e a disposição de resíduos sólidos domiciliares e bancos de sedimentos (material mais arenoso) no interior do canal (Figura 7). Chamou a atenção o acúmulo de sedimentos no interior do canal, em especial em alguns pontos abaixo de tubulações que conduzem a água das vias para o canal, dando a impressão de aporte significativo de sedimentos das vias para o interior do canal. No trecho onde tem um estádio de futebol, a aglomeração de pessoas em dias de jogo tende a aumentar o descarte de resíduos nas vias.

A parte final do trecho VI difere um pouco dos trechos anteriores, pois mostrou uma grande quantidade de vegetação nas paredes do canal e também no seu interior, bem como macrófitas e lodo. Este

acúmulo pode estar associado a uma elevação da cota do fundo do canal, uma espécie de degrau na sua base e, por estar com o nível do canal bastante baixo não há fluxo deste ponto para a Casa de Bombas do Anglo, ocorrendo assim o acúmulo de lodo e vegetação. Neste trecho constatou-se resíduos sólidos no interior do canal e nas suas margens e, mesmo havendo uma lixeira para resíduos secos e orgânicos, os resíduos estavam dispostos no seu entorno. Foram observados resíduos como baldes, tapetes, madeiras e plásticos. A disposição inadequada de resíduos sólidos às margens do canal, nas ruas ou cursos d'água, pode provocar contaminação de corpos d'água, assoreamento, enchentes, proliferação de vetores transmissores de doenças, tais como ratos, baratas, moscas, entre outros. Somado a isso, há ainda fatores como a poluição visual, mau cheiro e desvalorização de imóveis próximos.

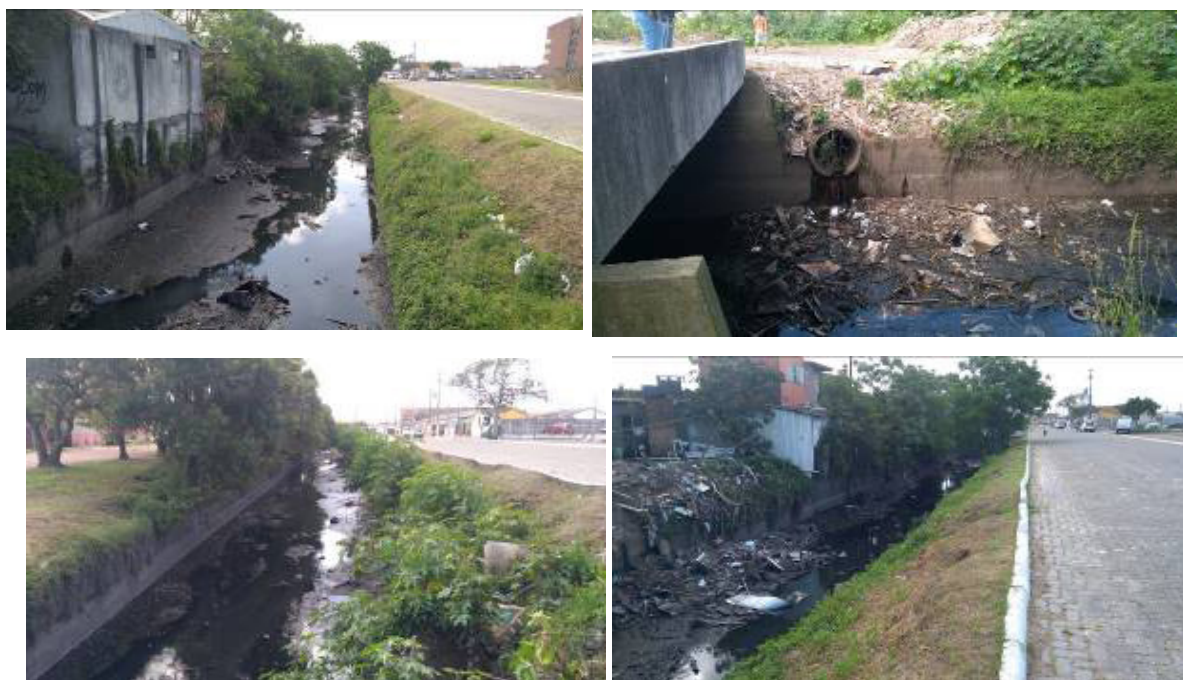
Nas margens do canal, no **trecho VII**, há residências com famílias em situação de vulnerabilidade social, onde percebeu-se o lançamento de seus efluentes diretamente no canal. Além disso, essas famílias encontram nos resíduos uma fonte de renda, descartando no interior do canal aqueles resíduos que não possuem seu interesse (Figura 8). Com isso, observou-se no interior do canal não apenas o descarte de resíduos sólidos residenciais, mas também a presença de objetos como móveis e utensílios domésticos.

Figura 8. Fotografias de vistas parciais do trecho VII do Canal do Pepino¹.

Verificou-se a formação de bancos de sedimentos e lodo acumulado, e notou-se a necessidade de revegetação das margens que estão desprotegidas e podem sofrer erosão, favorecendo o assoreamento do canal. Através de observações *in loco*, é comum a presença de roedores e baratas neste trecho do canal. Sendo assim, esta é uma área que pode apresentar sérios problemas sanitários como a geração de odores desagradáveis e a proliferação de vetores causadores de doenças.

neste trecho. É importante que o município, em parceria com o órgão responsável pelo saneamento e demais instituições, promovam a conscientização dessas pessoas em relação aos riscos resultantes do descarte inadequado dos resíduos, através de ações de educação. Na parte final do trecho VII, próximo a desembocadura da Casa de Bombas do Anglo, a seção transversal do canal passa a ter cerca de 16m. É neste trecho que os resíduos dispostos ao longo do canal chegam nas grades da casa de bombas e são removidos pelos funcionários do órgão de saneamento.

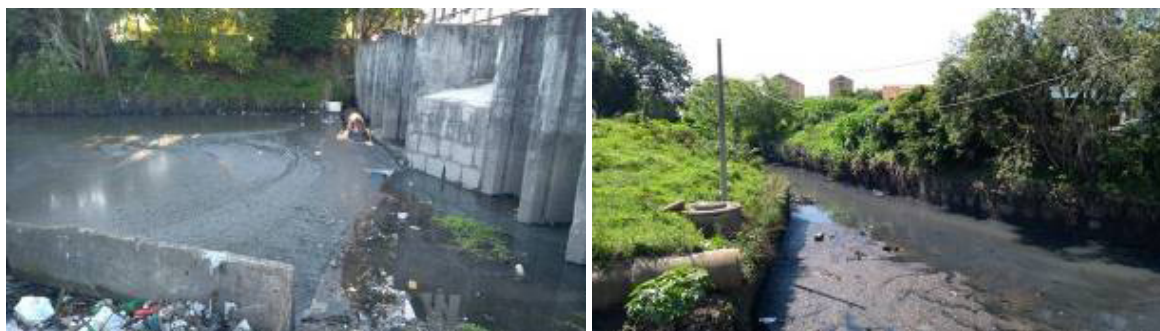
Na figura 9 observa-se o acúmulo de lodo no interior do canal, no período em que este estava sendo seco. Esse material deverá ser retirado e disposto de acordo com liberação da Fundação Estadual de Proteção Ambiental Henrique Luís Roessler (FEPAM). A Portaria FEPAM N° 67/2017 que dispõe sobre a coleta, o transporte e a destinação de resíduos oriundos do esgotamento sanitário, diz que estes deverão ser encaminhados para tratamento em unidades de tratamento de efluentes orgânicos que possuam licença de operação em vigor junto ao órgão ambiental competente, e a coleta e o transporte deverão ser realizados somente por veículos licenciados pela FEPAM para a atividade de coleta e transporte de resíduos de esgotamento sanitário.

Figura 9. Fotografias de vistas parciais do Canal do Pepino, próximo a Casa de Bombas do Anglo.

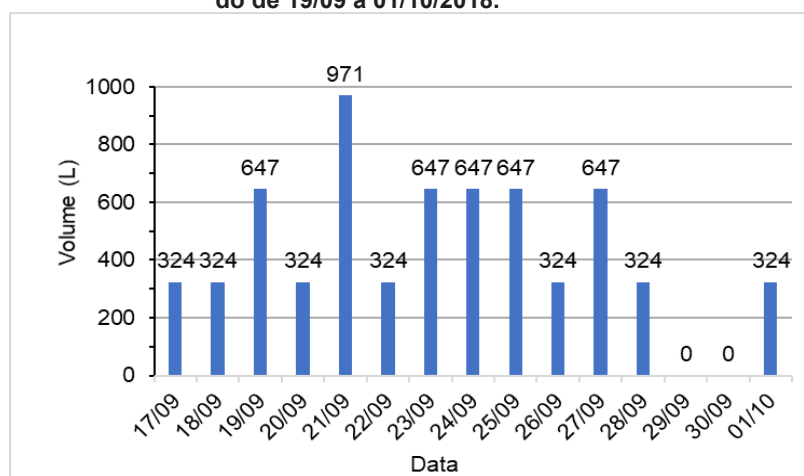
Em 15 dias foram retirados um total de 6.471,90 litros de resíduos das grades da Casa de Bombas do Anglo (Figura 10), o equivalente a pouco mais de dois contêineres de 3m³, comumente utilizados nas ruas da cidade para o acondicionamento de resíduos sólidos urbanos (PELOTAS, 2014).

Figura 10. Gráfico do volume de resíduos retirados das grades da Casa de Bombas do Anglo no período de 19/09 a 01/10/2018.

Nos dias 29/09/2018 e 30/09/2018 os resíduos não foram retirados das grades devido a ocorrência de fortes chuvas que atingiram a cidade e ocasionaram a falta de energia elétrica na Casa de Bombas do Anglo e a elevação do nível do canal, impossibilitando o trabalho.
