DIAGNÓSTICO DOS ELEMENTOS DE DRENAGEM DA ÁREA URBANA DE RIO CLARO-SP: SUBSÍDIOS PARA O PLANO DIRETOR

Cenira Maria Lupinacci Cunha¹, Rodrigo Braga Moruzzi² e Roberto Braga³

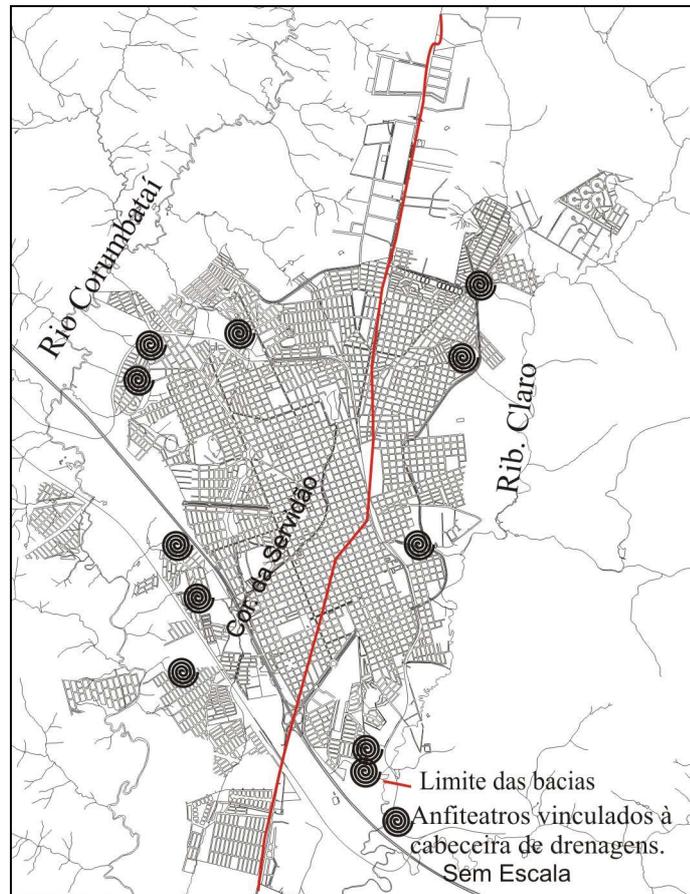
Figura 2 – Posicionamento da área urbana de Rio Claro (SP) em relação aos cursos fluviais.

Situado no setor centro-ocidental da Depressão Periférica Paulista – zona do Médio-Tietê, o sítio urbano do município de Rio Claro, em sua maioria, localiza-se no interflúvio entre o rio Corumbataí e o Ribeirão Claro. Sua expansão, inicialmente, realizou-se de forma longitudinal, já que os vales destes rios, a leste e oeste da área urbana, além da Floresta Estadual “Edmundo Navarro de Andrade”, atuaram, em um primeiro momento, como barreira física a esta expansão. Contudo, verifica-se, atualmente, que os terrenos ocupados pela área urbana atingem altitudes de 625 metros no setor norte, pertencente à área de interflúvio Corumbataí-Ribeirão Claro, e 540 metros já no fundo do vale do rio

se também a presença de diversas drenagens como ocorre, por exemplo, no Jardim Panorama, Jardim Santa Eliza, Jardim Santa Maria, Jardim Centenário, entre outros. Convém destacar ainda que o processo de urbanização é responsável pela canalização de vários afluentes do Ribeirão Claro, como o Córrego Lavapés que hoje se encontra sob a avenida Ulisses Guimarães, e afluentes do rio Corumbataí, como o Córrego da Servidão, atualmente sob a avenida Visconde do Rio Claro.

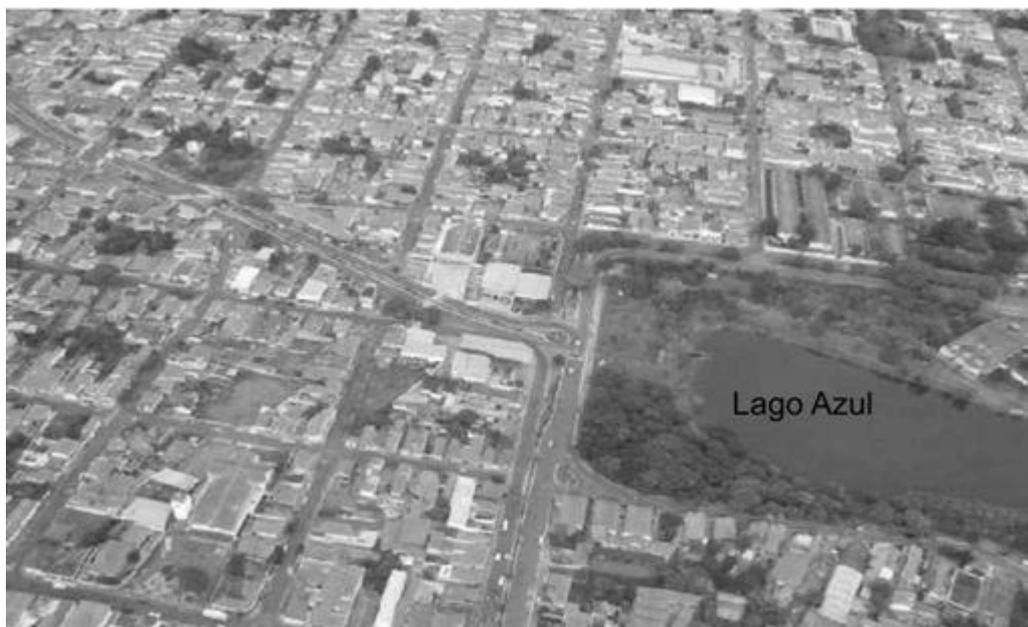
Figura 3 – Parque do Lago Azul, cabeceira do Córrego da Servidão.

Outro fato importante sobre a dinâmica hídrica urbana, refere-se à morfologia da superfície sub-tabular do interflúvio, na qual se registra também a presença de zonas deprimidas, marcadas por lagoas antigas ou atuais e zonas de escoamento difícil. Estas áreas estão ligadas normalmente às cabeceiras de drenagens, originadas principalmente, no contato discordante dos sedimentos arenosos da Formação Rio Claro com os siltitos e argilitos da Formação Corumbataí. Pode-se mencionar como exemplo o parque do Lago

Azul, cabeceira de drenagem do córrego da Servidão (Figura 3).

A **Unidade I** (Figura 4) caracteriza-se por abarcar o setor central do espaço urbano rioclareense. Assim, nesta unidade registram-se, principalmente, ocorrências vinculadas a inundações, ocupação urbana de vales fluviais e processos erosivos. Marcada pela densa urbanização do interflúvio plano entre o rio Corumbataí e o Ribeirão Claro, as enchentes e inundações, estão associadas à impermeabilização do solo, a canalização dos canais de drenagem e ao declive suavizado. Exemplo significativo condiz com a Avenida Visconde do Rio Claro, sobreposta ao Córrego da Servidão (Figura 3), inundada em períodos de chuvas torrenciais. Associa-se a este fenômeno a presença do Parque do Lago Azul, cabeceira de drenagem do

Córrego da Servidão, tratando-se de uma área deprimida circundada pela urbanização, concentrando todo o escoamento pluvial oriundo das vertentes impermeabilizadas.

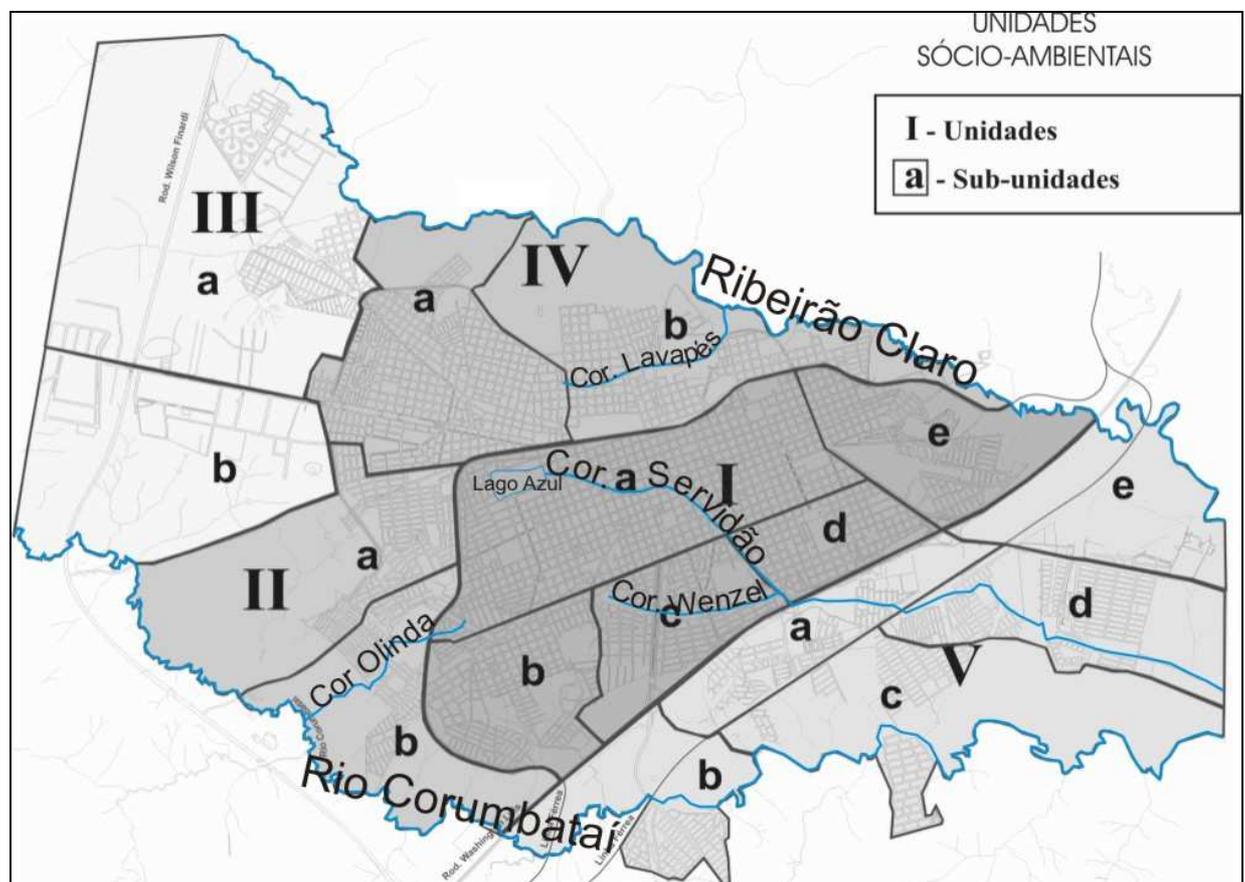
Figura 4 – Unidades sócio-ambientais da área urbana de Rio Claro – SP.

Considerando essas questões, o ponto de partida para o levantamento dos dados foi à rede hidrográfica da área urbana de acordo com as unidades sócio-ambientais, as quais foram definidas considerando a proposta de Carvalho e Braga (2005) (Figura 4). Tais unidades foram delimitadas considerando-se a compartimentação do sítio urbano a partir da macro-drenagem natural, compatibilizada com os elementos estruturadores de ordem antrópica, como o sistema viário local e regional (avenidas, rodovias e ferrovias), bem como o zoneamento funcional. Desse modo, a unidade I foi delimitada considerando-se a bacia do córrego da servidão, a rodovia Washington Luiz e o eixo ferroviário; a unidade II, a bacia do rio Corumbataí e o limite do eixo ferroviário; a unidade III, considerando a bacia do Ribeirão

Claro e o Distrito Industrial; a unidade IV, a partir da bacia do Ribeirão Claro e o limite do eixo ferroviário; a unidade V, a bacia do rio Corumbataí, até o limite com a rodovia Washington Luiz. As sub-unidades foram delimitadas a partir das sub-bacias, compatibilizadas com a hierarquia do sistema viário local e o abairramento, numa perspectiva de se agruparem unidades de vizinhança.

A **Unidade II** constitui-se em setor urbano que engloba terrenos que drenam diretamente para o rio Corumbataí (Figura 4), abarcando, portanto, vertentes mais íngremes, as quais são entrecortadas por canais de primeira ordem, afluentes diretos do mencionado rio. As principais ocorrências registradas na Unidade II estão relacionadas à ocupação urbana dos vales fluviais, processos erosivos e conseqüente assoreamento de tais cursos, aterramento de áreas deprimidas, além de cavas de extração de argila. O Córrego Olinda apresenta uma ocupação urbana relativamente intensa em suas margens, sofrendo processos erosivos consideráveis, fruto da perda vegetacional e da ocupação irregular. Este fato provoca o assoreamento do leito fluvial por materiais provenientes de tais processos erosivos, assim como entulhos oriundos da urbanização (Figura 5).

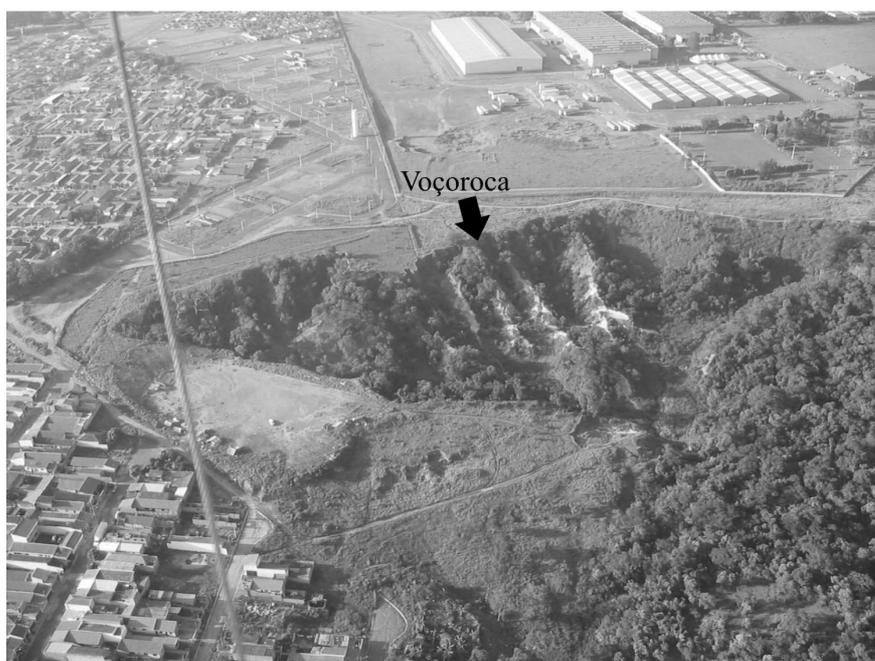
Figura 6 – Voçoroca no bairro Mãe Preta – Foto de Edmilson Lima.

ocorrências relacionadas aos processos erosivos, ao assoreamento dos canais de drenagem e à ocupação das margens de lagoas e vales fluviais. Destaca-se, quanto aos processos erosivos, o voçorocamento instalado no Bairro Mãe Preta (Figura 6), que embora tenha passado por tentativa de controle erosivo com a implementação de vegetação, encontra-se, atualmente, em processo de expansão, onde ocorrem depósitos irregulares de lixo e entulho, além

do assoreamento do canal de drenagem a jusante.

Unidade Sócio-Ambiental	Impacto(s)	Possíveis Causas	Diretrizes
III	- Ocupação irregular e deposição de resíduos. -Voçoroca peri-urbana.	Com vocação industrial, em seu conjunto, ainda não sofre de problemas agudos de drenagem, devido fundamentalmente a baixa densidade de ocupação verificada. A voçoroca existente, hoje, não recebe mais as águas pluviais que são devidamente realocadas pelo sistema de drenagem urbano. Contudo, ainda continua em expansão devido aos processos de sub-superfície. Verificou-se ainda problema de ocupação e deposição irregular de resíduos na Lagoa Seca (Cacareco) podendo agravar a drenagem local e constituir foco de vetores em potencial.	- incentivo para a retenção de água pluvial, pisos drenantes, etc.; - em caso de expansão de área residencial e/ou industrial, determinar uma porcentagem de terreno de cada lote a ser mantida sem impermeabilização; - elaborar projeto de recuperação para áreas degradadas pelos processos de erosão, em especial para o bairro Mãe Preta. - controle da deposição de resíduos.

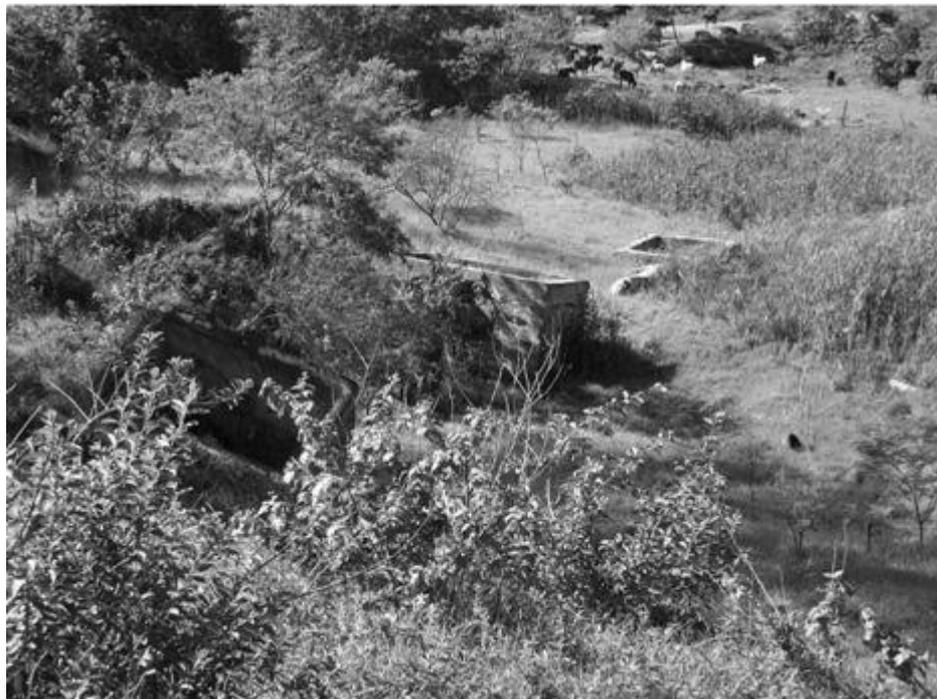
Figura 7 – Caixas de contenção desativadas na voçoroca do bairro Jardim Bandeirantes.

Outro processo erosivo instalado que merece destaque refere-se ao voçorocamento do Jardim Bandeirantes, que apresenta obras que visam o controle do processo erosivo através da implementação de terraços e vegetação, além de caixas de contenção (Figura 7) de água de superfície. Constatou-se, porém, a necessidade de reativação destas caixas, como também a instalação de vegetação de porte arbóreo nos terraços, hoje apenas cobertos por gramíneas, onde já se encontram instalados alguns sulcos erosivos.

IV	- Erosão, Voçorocas e ocupação das várzeas.	Ocupação irregular, alto índice de impermeabilização em áreas íngremes e transporte de sedimentos.	- realização de projetos de micro-drenagem visando conter a velocidade da água no sistema viário local; - manutenção do sistema de macro-drenagem visando conter o processo erosivo; - limitação do uso e ocupação do solo nas áreas íngremes
V	- Indícios de problemas erosivos	Área de expansão recente, entretanto com ocupação de áreas íngremes e de várzea, alto índice de impermeabilização e transporte de sedimentos.	- realização de projetos de micro-drenagem visando conter a velocidade da água no sistema viário local; - promoção e incentivo da criação de parques lineares e espaços livres públicos; - limitação/restricção do crescimento urbano nas áreas íngremes;

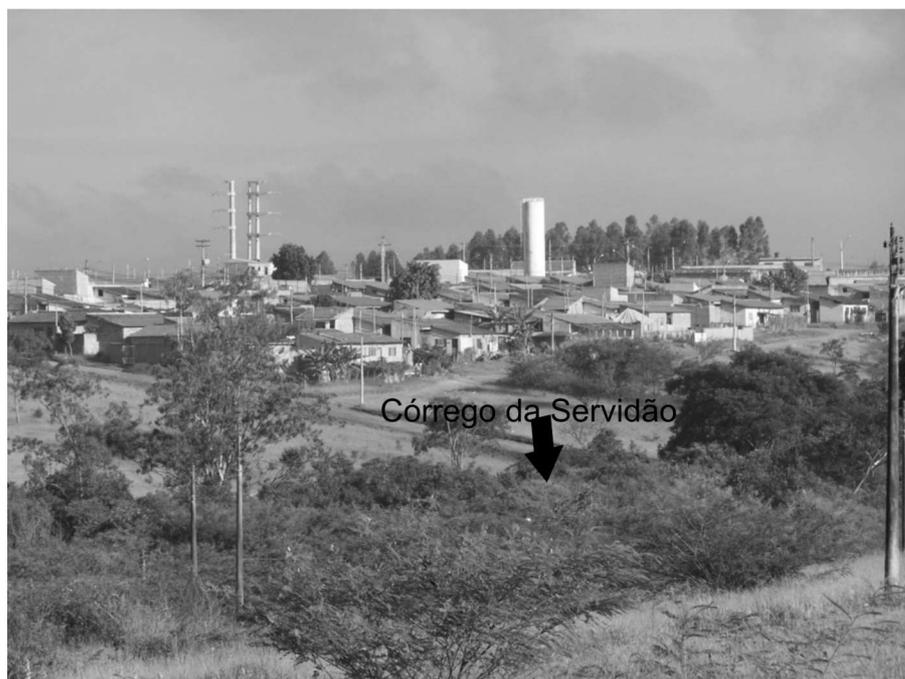
Figura 8 – Avanço da urbanização em direção ao Córrego da Servidão no bairro Jardim Novo.

área urbanizada, apropria-se do vale fluvial do Corumbataí e seus afluentes. Exemplos disso registram-se nos bairros Jardim Novo e Jardim Guanabara, que representam casos de ocupações irregulares no vale do Córrego da Servidão (Figura 8). Situação semelhante ainda encontra-se na transição dos bairros Jardim Palmeiras e Jardim Nova Rio Claro, os quais ocupam o vale do Corumbataí, no setor sudoeste do espaço urbano.

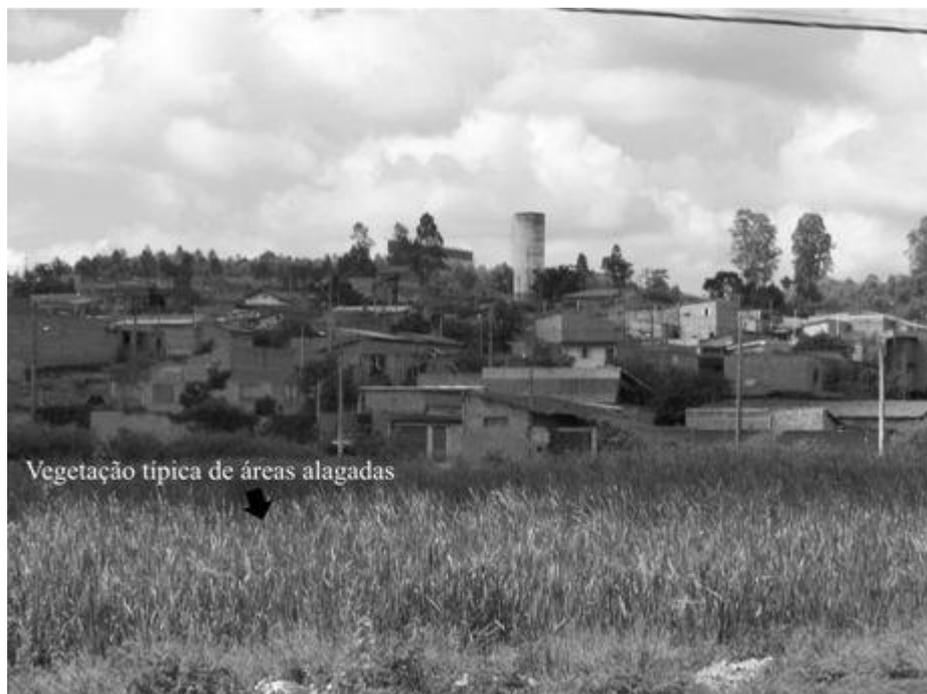
Figura 9 – Expansão do bairro Jardim Bonsucesso sobre área de inundação de afluente do rio Corumbataí.

Acrescentam-se ainda setores do Jardim Bonsucesso (Figura 9), instalados em área de várzea de um afluente do Corumbataí, cuja vegetação típica de áreas alagadas é invadida por construções. Devido

à apropriação urbana nas áreas de várzea, registram-se setores de enchentes e inundações. O caso do bairro Jardim Nova Rio Claro, próximo ao vale do Corumbataí, também ilustra esta situação.
