RECUPERAÇÃO DE MATA CILIAR EM DOIS TRECHOS DO RIO JACUÍ/RS, BRASIL

Resumo: Em projeto para recomposição de dois trechos de mata ciliar localizados às margens do Rio Jacuí/RS, foram plantadas em malha regular de 4 x 4 m, em novembro de 2008, 1000 mudas arbóreas somando 24 espécies nativas da região. Efeitos climáticos adversos como seca seguida de inundação resultaram em perdas de 55% e 80% em cada um dos dois trechos. Ainda que tenha havido plantios de reposição as espécies *Enterolobium contortisiliquum*, *Psidium cattleianum*, *Schinus terebinthifolius*, *Schinus molle*, *Schinus lentiscifolius*, *Mimosa bimucronata* e *Inga uruguensis* mostraram-se mais resistentes. Também, houve regeneração natural do estrato arbóreo a partir de remanescentes florestais. Tais resultados indicam que em áreas sujeitas a grandes variações climáticas apenas o plantio de espécies notadamente mais resistentes seguido de plantios de enriquecimento juntamente a práticas de nucleação que valorizem a regeneração natural devem ser considerados enquanto metodologia para recuperação de mata ciliar ao invés da metodologia de plantio de alta variabilidade de espécies aplicada quando do início dos trabalhos.

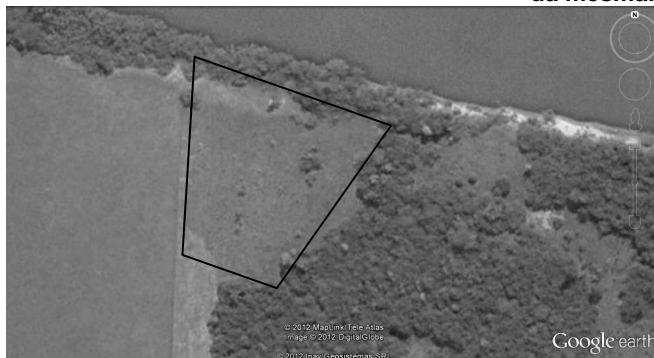
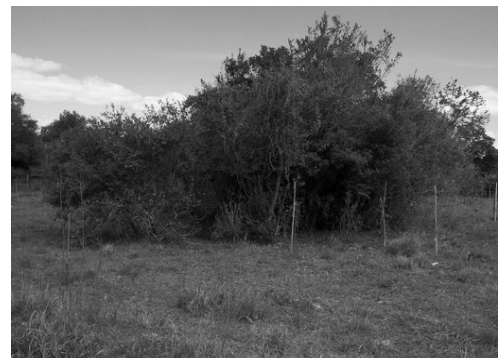
Figura 1 - Área 1 indicada por trapézio (esquerda) e remanescente arbóreo em 2008 (direita) no interior da mesma.

A análise química do solo da Área 1 (Figura 1) mostra que ele possui textura arenosa (6% de argila) e baixa concentração de matéria orgânica (1,2%). O relevo é plano apresentando, até a época do plantio, pastoreio permanente porquanto a vegetação predominante era herbácea, rala e com predomínio de gramíneas deixando o solo parcialmente exposto. Exceção é a porção anterior do terreno (aproximadamente 30 m de largura a contar da margem do rio) que possui inclinação aproximada de 30° e está coberta por estreita faixa vegetada com predomínio de *Mimosa bimucronata* e *Terminalia australis*. Ainda, a Área 1 é adjacente a trecho de mata ciliar inalterado e conta com dois remanescentes arbóreos, que à época do início dos trabalhos possuíam 15 m² cada um, formados em sua maioria por *Eugenia uniflora*, *Casearia sylvestris*, *Schinus molle* e *Schinus terebinthifolius* e *Sebastiania commersoniana*. Havia poucos indivíduos, isolados e com altura inferior a 3,0 m de *Casearia sylvestris*.

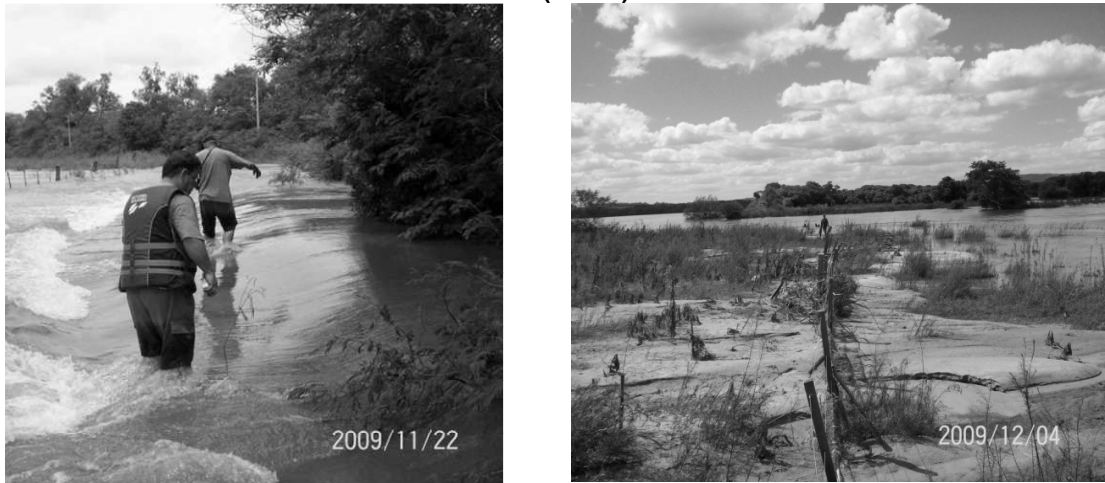
Figura 3 - Área 2 em novembro/2009 durante a inundação (esquerda) e em dezembro/2009 após a mesma (direita).

atingida esteve aquela implantada quando dos plantios realizados em 2008 e 2009. A Figura 3 mostra a Área 2 em novembro de 2009 durante a inundação e em dezembro deste mesmo ano tão logo as águas baixaram. Já a Figura 4 permite ver a cobertura herbácea nesta mesma área no período anterior à sucessão de enchentes e o acúmulo de areia observado ao final das mesmas.

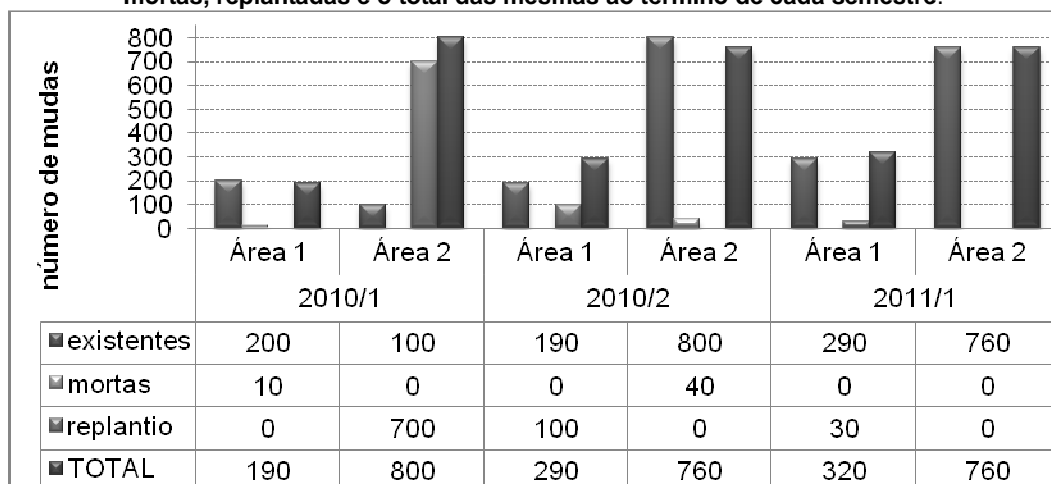
Figura 6 - Quantitativos de mudas existentes no início dos semestres 2010/1, 2010/2 e 2011/1, mudas mortas, replantadas e o total das mesmas ao término de cada semestre.

As Figuras 5 e 6 resumem os quantitativos supracitados para as Áreas 1 e 2 ao longo do período de estudo.

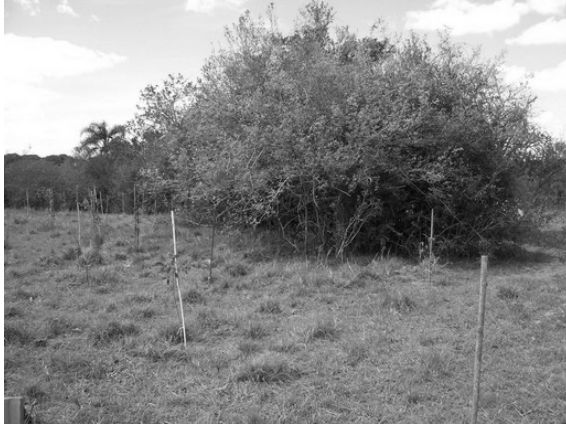
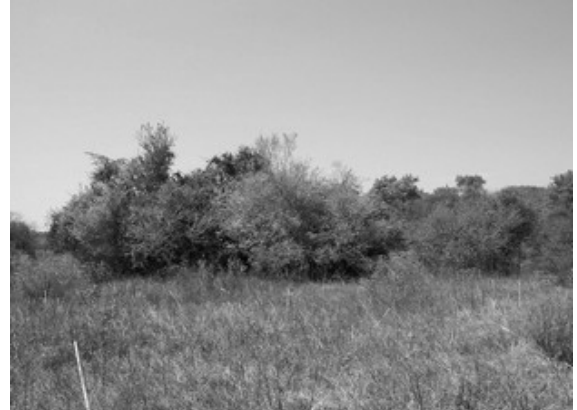
Figura 7 - Remanescente florestal na Área 1 em 2008 (esquerda) e em 2011 (direita).

Em outubro de 2011, a vegetação da Área 1 apresentava marcada regeneração principalmente sob e no entorno próximo aos remanescentes florestais evidenciando a importância da resiliência local associada aos conceitos das técnicas nucleadoras indicados por Três (2006). A Figura 7 mostra o remanescente florestal quando do início dos trabalhos em 2008 e em 2011. Foram encontradas mudas de *Eugenia uniflora*, *Eugenia hiemalis*, *Chrysophyllum marginatum*, *Casearia sylvestris*, *Schinus polygamus*, *Schinus terebinthifolius*, *Celtis ehrenbergiana*, *Myrrhinium atropurpureum*, *Arecastrum romanzoffianum* e *Guettarda uruguensis* sob os remanescentes vegetais originalmente compostos por *Eugenia uniflora*, *Casearia sylvestris*, *Schinus molle*, *Schinus terebinthifolius* e *Sebastiania commersoniana* conforme dito anteriormente.

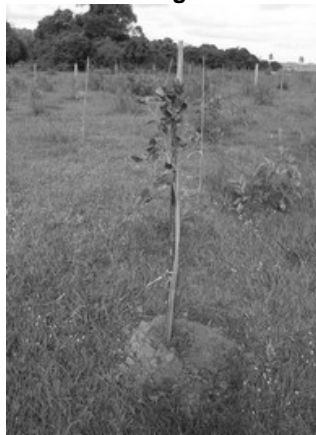
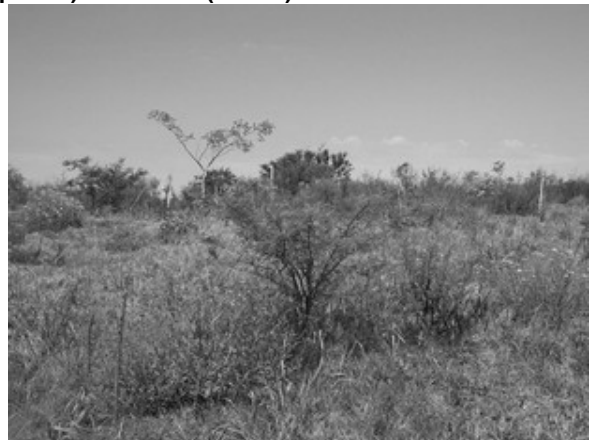
Figura 8 - Área 2 em 2009 (esquerda) e em 2011 (direita).

Na Área 2, a interrupção das inundações permitiu que até outubro de 2011 o estrato regenerante tenha se restabelecido e as operações de replantio tenham reintroduzido espécies arbóreas ao local. É válido ressaltar que 20% da vegetação arbórea sobreviveu às inundações e houve notado desenvolvimento espontâneo de mudas de *Mimosa bimucronata* dado o aporte de sementes decorrente da própria inundação. A Figura 8 mostra a Área 2 logo após o plantio em 2008 e em outubro de 2011.

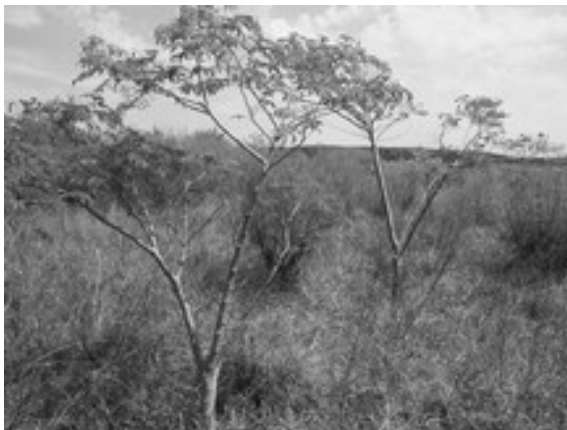
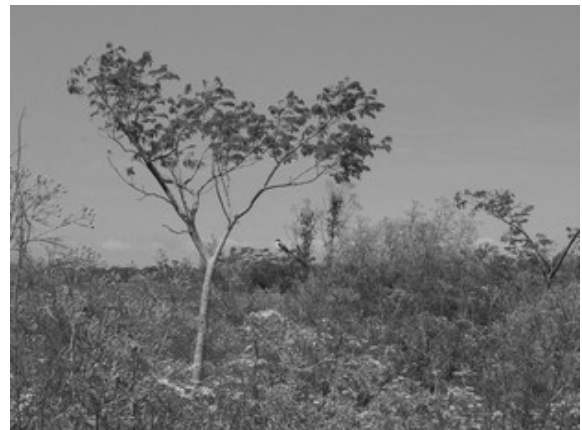
Figura 9 - Exemplares de *Enterolobium contortisiliquum* na Área 1 (esquerda) e na Área 2 (direita) em 2011.

dominância relativa, ao apresentar indivíduos com maior diâmetro o que, conseqüentemente, influi no aumento da área basal da espécie e no parâmetro dominância. A Figura 9 permite ver exemplares de *Enterolobium contortisiliquum* na Área 1 e 2 em outubro de 2011 sobressaindo-se ao estrato regenerante.
