APLICAÇÃO DE UM PROTOCOLO DE AVALIAÇÃO RÁPIDA NAS MARGENS DO RIO PARAGUAI, CÁCERES/MT, BRASIL

Rosimeire Vilarinho da Silva¹, Vancleber Divino Silva Alves², Atilio Viviani Neto³, Rayane Mara Batista⁴ e Célia Alves de Souza⁵

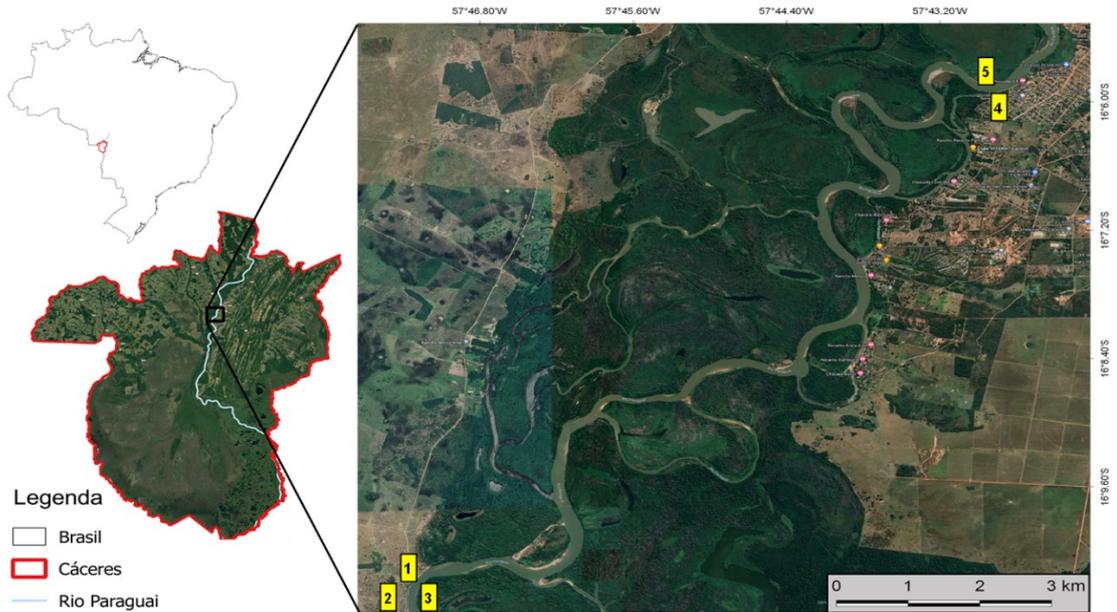
Figura 1 - Pontos de aplicação do protocolo de avaliação rápida no rio Paraguai, Cáceres/MT

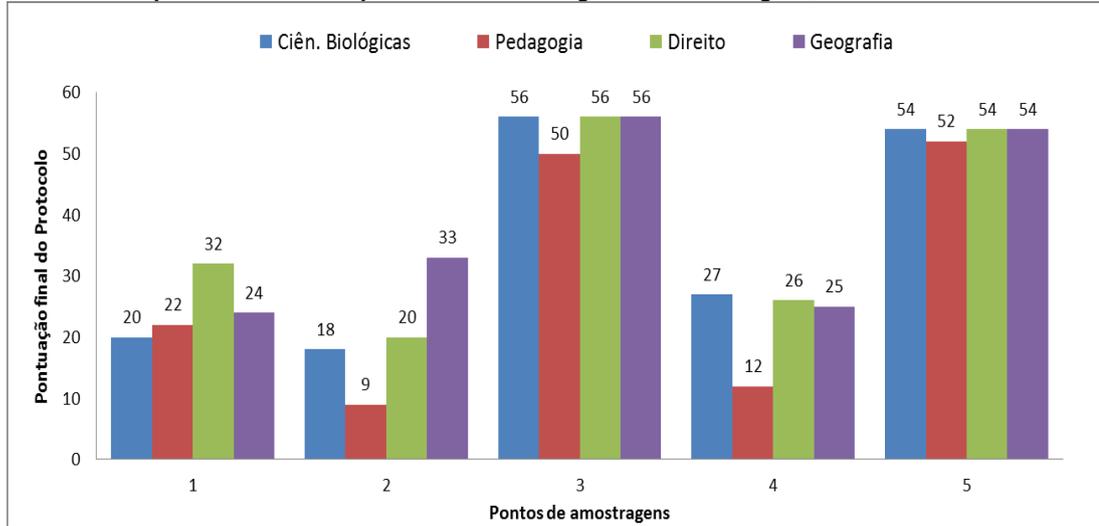
Figura 2 - Pontuação final do protocolo de avaliação rápida de acordo com as diferentes formações profissionais nos pontos de amostragem no rio Paraguai, Cáceres/MT

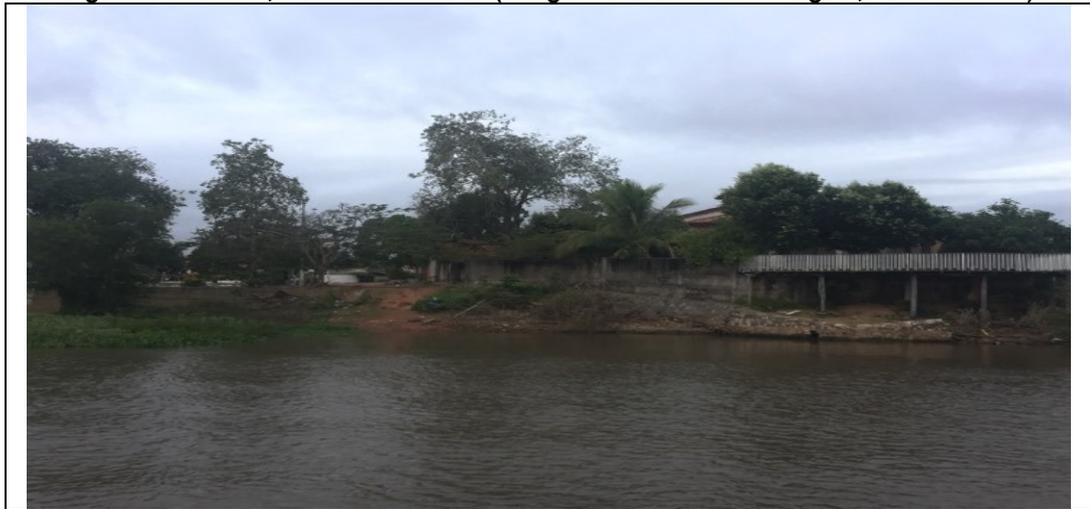
No ponto 1, Comunidade Rural (Figura 3), pode-se observar o crescimento desordenado das casas em áreas de risco, nas margens do rio Paraguai. O estabelecimento dessas casas, o transporte constante por via de embarcações, as modificações gerais do uso do solo de forma desordenada, podem alterar o aporte de sedimentos e contribuir para a erosão nas margens. No trecho há pouca presença da mata ciliar nativa. Nesse ponto, a aplicação do protocolo mostrou que a somatória dos parâmetros avaliou a área como impactada.

Figura 3 - Ponto 1, Comunidade rural (margem direita do rio Paraguai, Cáceres – MT)

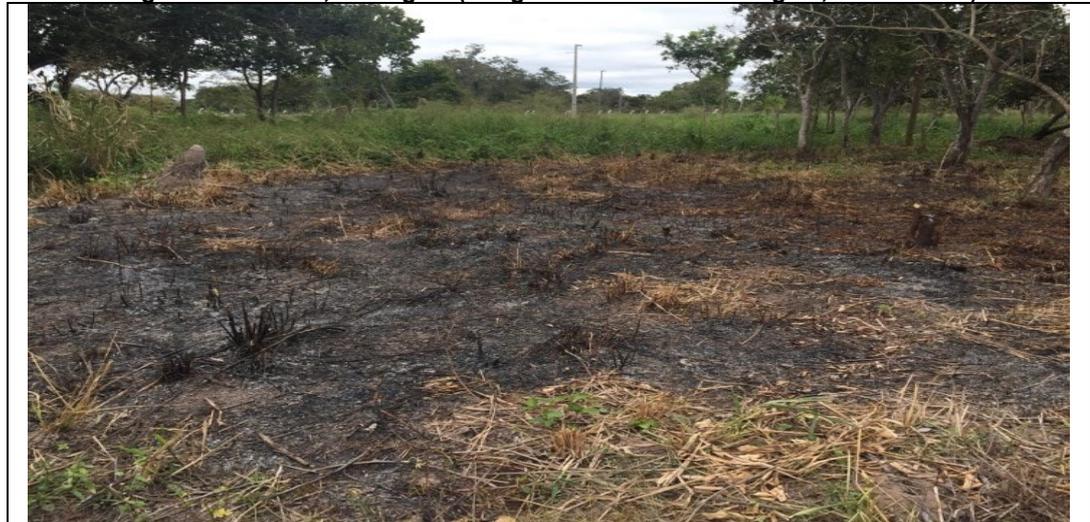
No ponto 2, área de pastagens (Figura 4), observa-se que a mata ciliar foi quase totalmente retirada e que o fogo é utilizado para limpeza da área. Nesse trecho, a aplicação do protocolo mostrou que a somatória dos parâmetros avaliou a área como impactada. Nessa área, há modificações no uso do solo, uma vez que a vegetação natural foi substituída por pastagens, e não são adotadas práticas conservacionistas de manejo do solo, ficando a área altamente suscetível a erosão, contribuindo para o assoreamento do rio. Conforme ressaltam Speth et al. (2020, p. 16) “A mata ciliar é removida a fim de expandir as lavouras e, por meio dessas atividades, são desencadeados ou intensificados processos de assoreamento e contaminação do recurso hídrico e erosão do solo.”

Figura 4 - Ponto 2, Pastagem (margem direita do rio Paraguai, Cáceres/MT)

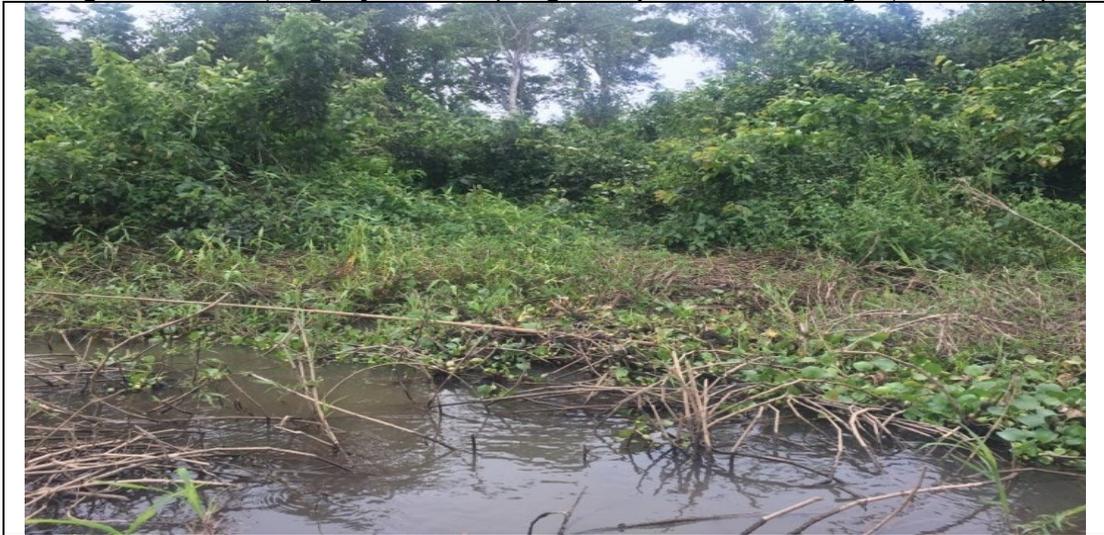
No ponto 3 (Figura 5) observa-se uma área alagada, sendo, portanto, muito difícil a sua ocupação, nesse local a área é considerada preservada. De acordo com os

parâmetros do protocolo, essa área é classificada como natural, ou seja, está bem próxima de sua condição natural.

Figura 5 - Ponto 3, Vegetação natural (margem esquerda do rio Paraguai, Cáceres/MT)

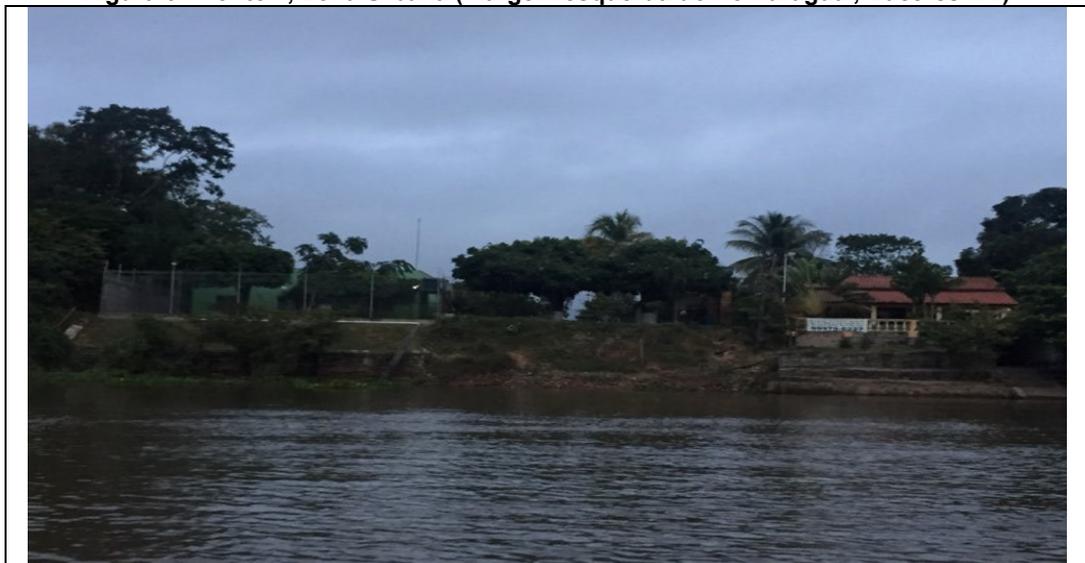
No ponto 4, zona urbana (margem esquerda do rio), também se observa o crescimento desordenado de residências em áreas de risco, na margem do rio. Nesse ponto, embora a urbanização tenha ocorrido de forma desordenada, na margem, percebe-se o predomínio de uma população que possui um melhor poder aquisitivo, construindo pequenas mansões e condomínios restritos. A maioria dessas casas são utilizadas como “casa de veraneio” onde o uso é esporádico. É

possível observar na imagem muros de arrimo para contenção do desmoronamento das margens, processos causados pela ação antrópica como retirada da cobertura vegetal (Figura 6). A erosão marginal tem sido apontada como um dos grandes problemas do assoreamento de cursos d’água, pois com a retirada da cobertura vegetal as margens ficam suscetíveis a processos erosivos (SILVA; SOUZA, 2012a; CAMPELO; SOUZA; DRAY, 2020).

Figura 6 - Ponto 4, Zona Urbana (margem esquerda do rio Paraguai, Cáceres/MT)

Devido ao intenso processo de ocupação da área, exercendo uma forte pressão sobre as condições ambientais, esse ponto foi classificado de acordo com o protocolo de avaliação rápida como impactado. Carvalho e Souza (2020) em seus estudos sobre o corredor fluvial do rio Paraguai nas proximidades do perímetro urbano de Cáceres, afirmam que os diferentes

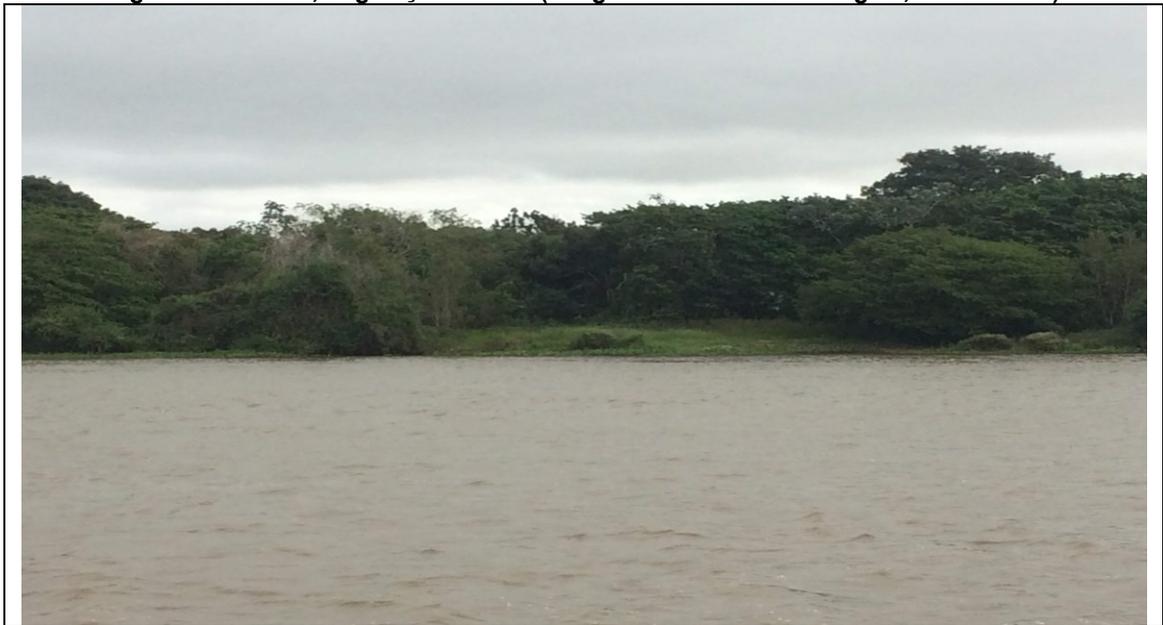
No ponto 5 (margem direita do rio) não foi observada pressão antrópica, constatando-se uma vegetação natural (Figura 7), sendo assim, de acordo com os parâmetros do protocolo foi classificado como natural, ou seja, mantém as condições muito próxima do natural.

Figura 7 - Ponto 5, Vegetação natural (margem direita do rio Paraguai, Cáceres/MT)
